Reparación y Revestimiento Interno y Externo de una Bomba en Clínica Médica

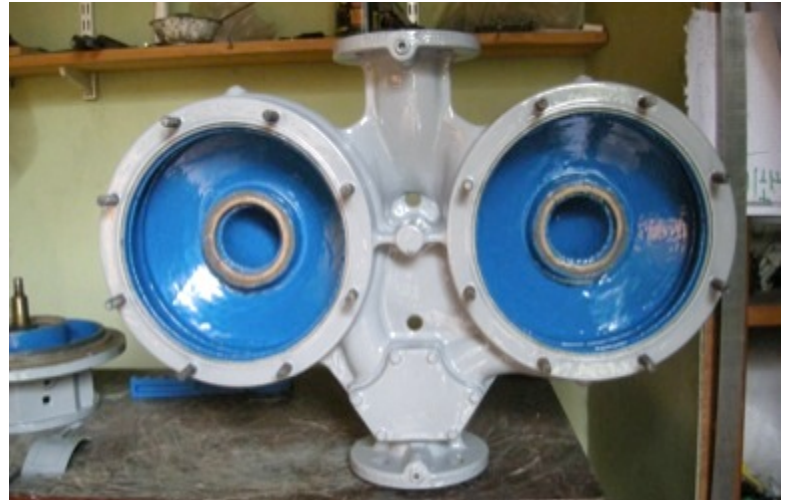
Bomba con problema grave de corrosión por incrustaciones, debido a la dureza del agua. Se utilizó CeramAlloy CL+AC que impide que se generen incrustaciones, proporcionando un acabado liso y resistente.

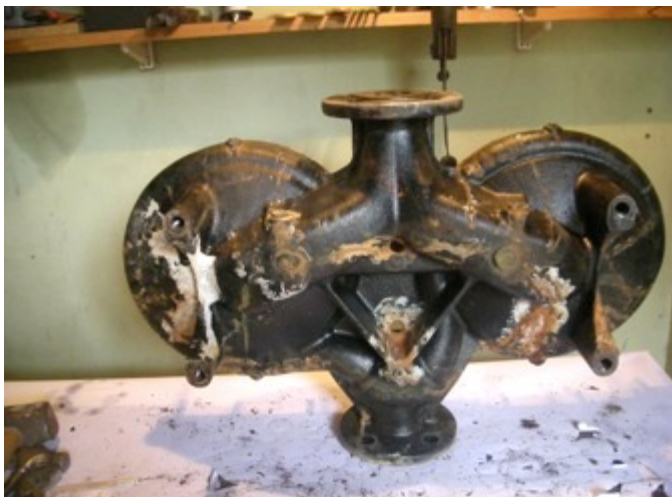
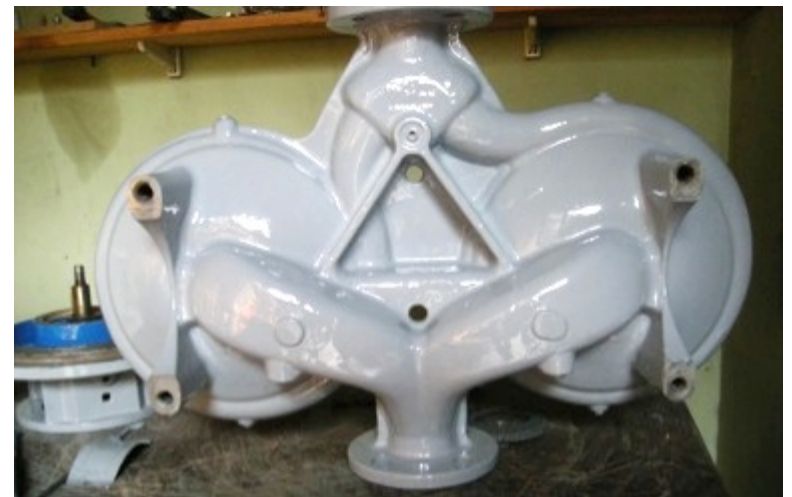
La corrosión externa de la carcasa es debido a la humedad y temperatura del ambiente. Se utilizó el CHEMCLAD SC, que protege la carcasa del medio y que proporciona un acabado resistente.
