Reparación de Álabes y Revestimiento de Impulsor de Bomba de Vacío en la Industria de Combustibles y Lubricantes

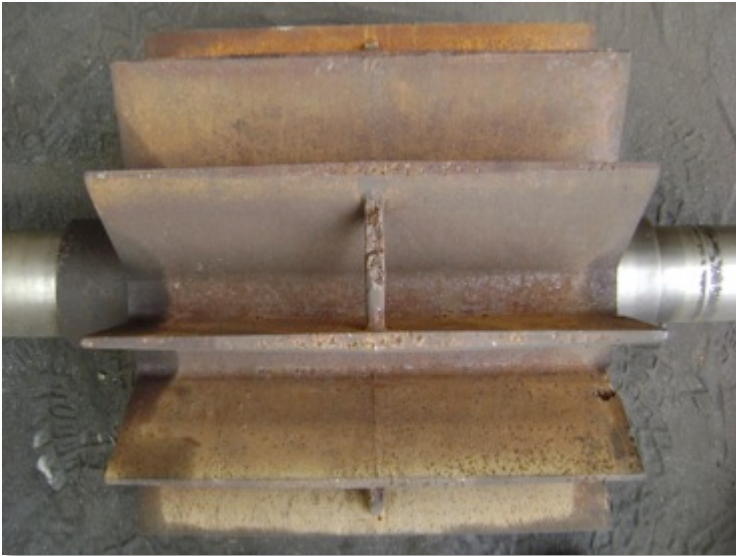
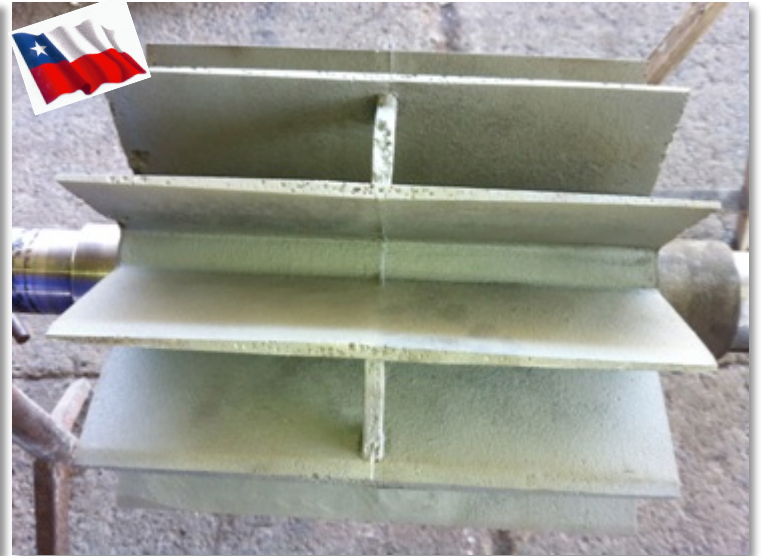
*El impulsor presentaba un avanzado estado de corrosión y presencia de "pitting" en los bordes de los álabes. La solución dada por **ENECON** fue volver a la geometría original usando **CeramAlloy CP+AC** en pasta y finalmente aplicar **CeramAlloy CL+AC** gris como primera capa y **CeramAlloy CL+AC** azul como capa final, extendiendo significativamente la vida útil del impulsor.*
