Reparación de Álabes y Revestimiento de Impulsor de Bomba de Vacío en la Industria de Combustibles y Lubricantes

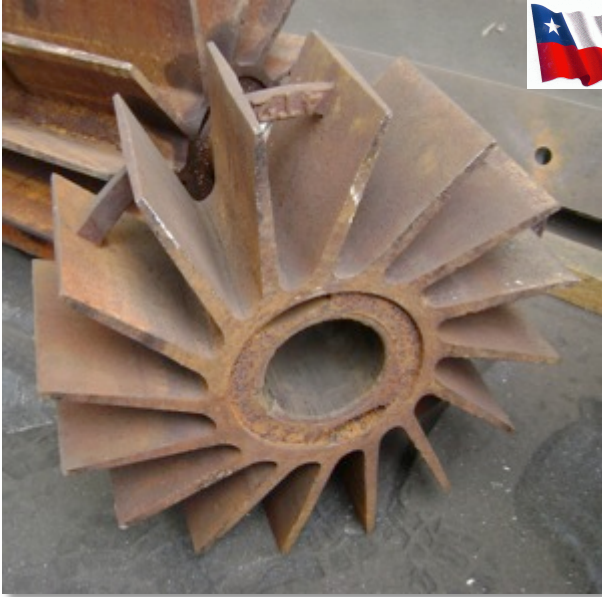
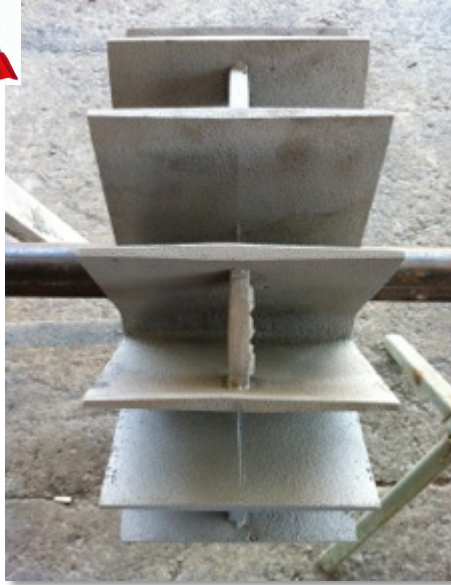
Este impulsor presentaba un avanzado estado de corrosión. **ENECON** solucionó el problema limpiando y dando la rugosidad necesaria por medio de granallado llegando a metal blanco (SSPC-SP5 / NACE 1).
