**Cliete:** AES Gener S.A.  
**Ubicación:** Renca - Santiago  
**Problema:** Reparación y Protección Área de Contención  
**Solución:** Reparación con ENECRETE DuraQuartz y revestimiento con CHEMCLAD SC.  
**Superficie:** 55 m2

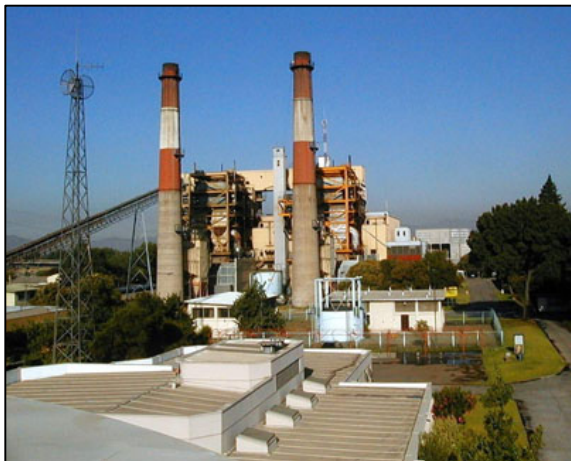
Desgaste y Corrosión por derrame de aceites y combustibles.

Limpieza superficial mediante métodos mecánicos y el uso de llama directa para exudar hormigón contaminado. Reparación de áreas desgastadas con Producto reparador de concreto ENECRETE DuraQuartz y protección con revestimiento para corrosión y ataque químico CHEMCLAD SC.
