**Cliente:** Soprole  
**Ubicación:** San Bernardo  
**Problema:** Protección y Revestimiento Estanque de Aguas Duras.  
**Solución:** Revestimientos: exterior **ENESEAL CR** interior **CHEMCLAD SC**.  
**Superficie:** 150,80 m<sup>2</sup>

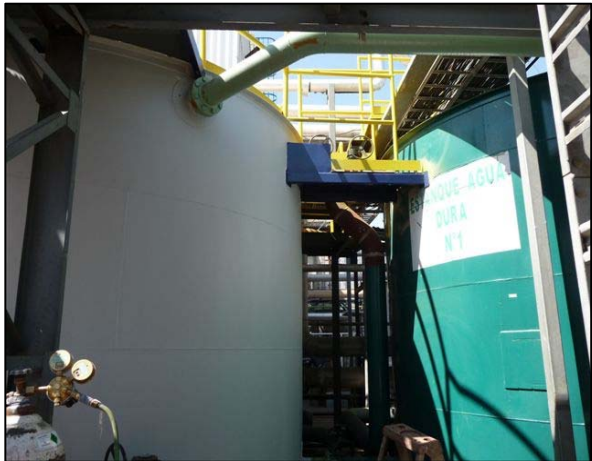
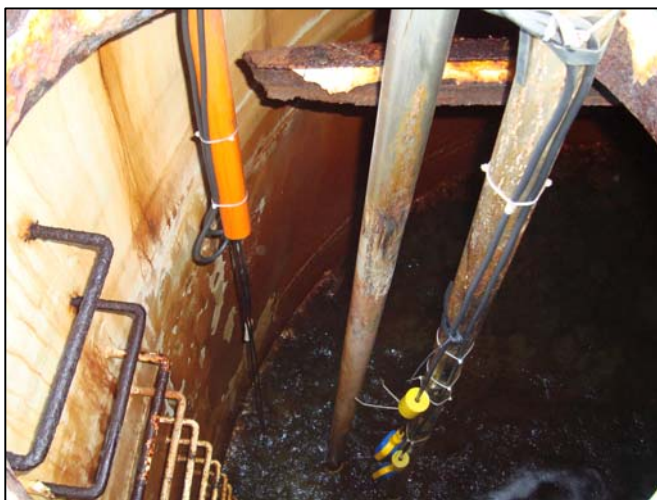
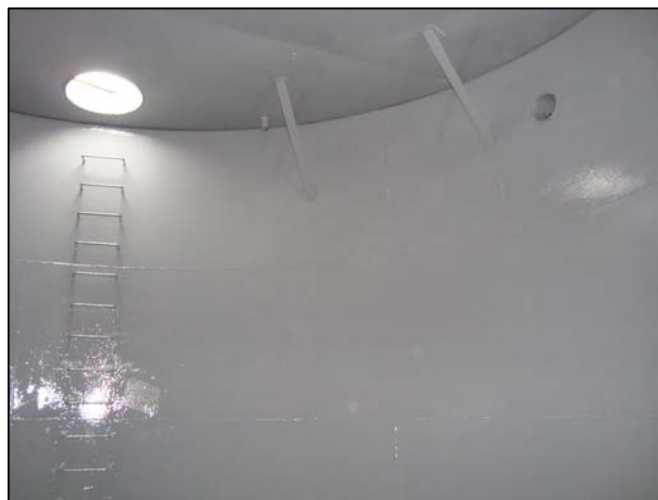
**Problema:**

Desgaste y Corrosión

**Solución:**

Interior: Preparación superficial mediante granallado metal blanco y revestimiento con 2 capas de Producto para corrosión y ataque químico **CHEMCLAD SC**.

Exterior: Limpieza mecánica e hidrolavado y revestimiento con 2 capas de inhibidor de corrosión ambiental **ENESEAL CR**.
