## Protección de área de contención secundaria sujeta a ataque químico, en planta de generación eléctrica.

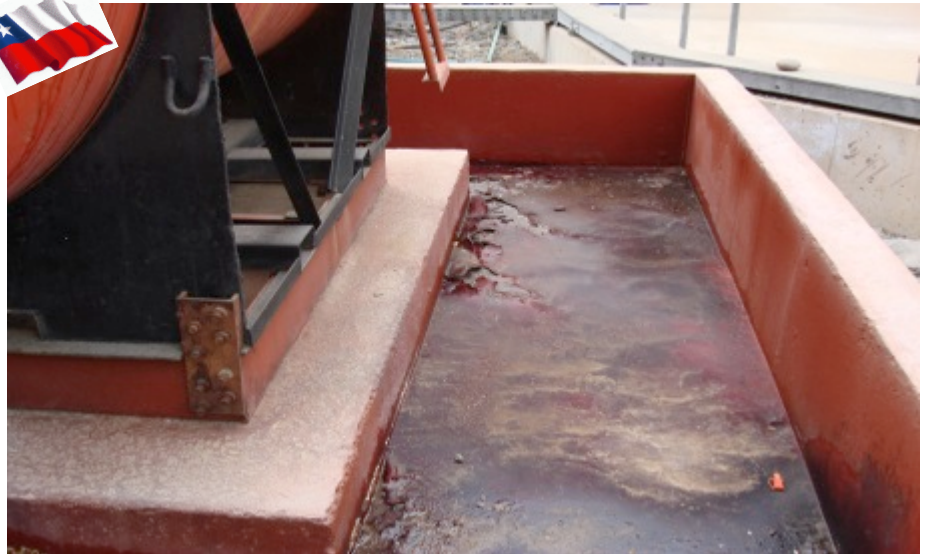
*Pretil expuesto a años de ataque de ácido sulfúrico al 98% e hipoclorito al 60%.*

*Superficies irregulares, presentando filtraciones y hormigón en mal estado de conservación.*

Aplicación de **DuraFill** para recuperar y emparejar el hormigón, eliminación de la porosidad y protección al ataque químico con 2 capas de **CHEMCLAD XC**.

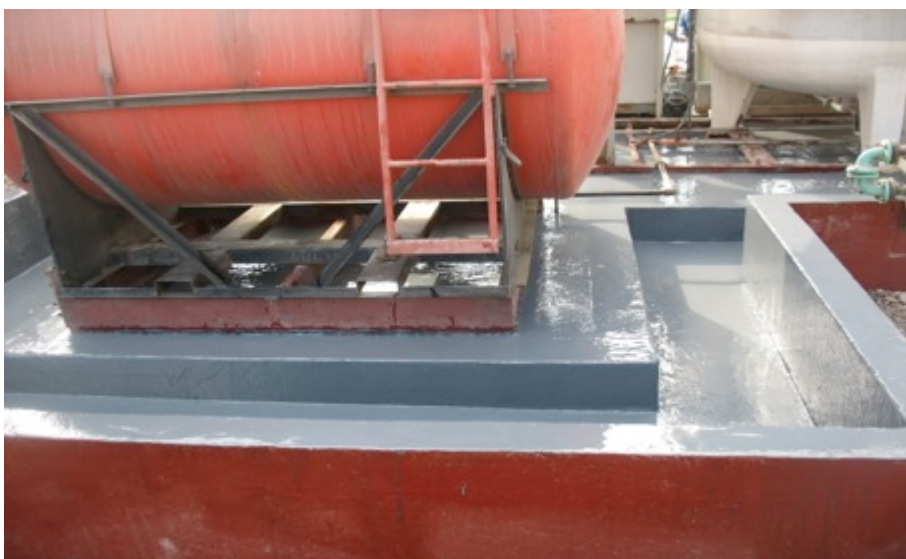
*La solución entregada por ENECON garantiza la integral recuperación de la estanqueidad del pretil, el aumento de la resistencia del hormigón a la abrasión y la protección al medio ambiente ante futuras filtraciones.*
