## Aplicación de Franjas Antideslizantes en Pasillo Peatonal de Cerámica, para Empresa de Fabricación de Estanques

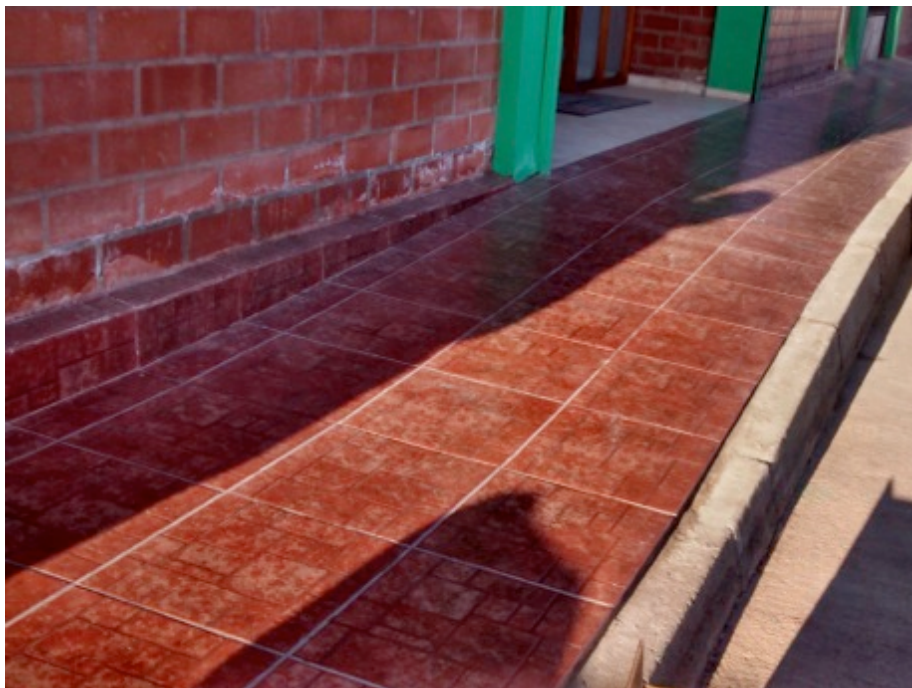
En las oficinas de una gran maestranza, la superficie resbalosa del piso había provocado varios accidentes, sobre todo en invierno debido a la lluvia.

Solución: Aplicar ENECLAD® SUPERBOND, el super adhesivo de ENECON que se adhiere a cualquier superficie. En primer lugar se demarcaron las franjas en donde se aplicó SUPERBOND y se finalizó agregando cuarzo granulado con el fin de dar a la superficie un perfil de rugosidad antideslizante. Problema solucionado que adicionalmente mantuvo la estética del piso de cerámica.
