*Protección de codos que alimentan de minerales a la molienda, sufriendo de abrasión extrema, en la industria minera.*

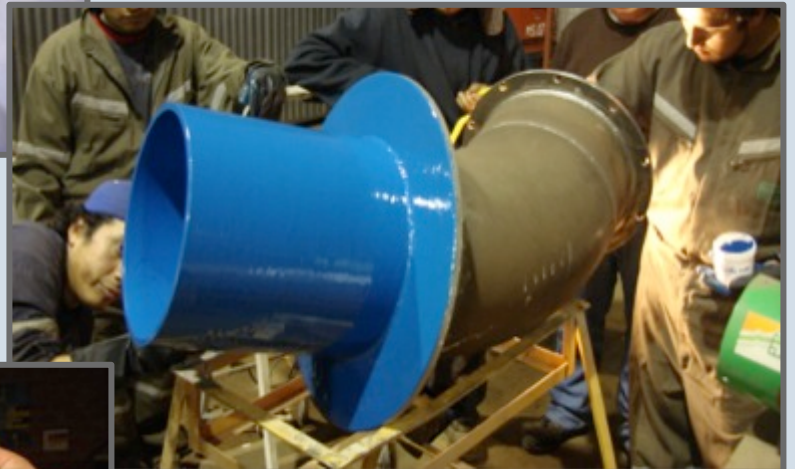
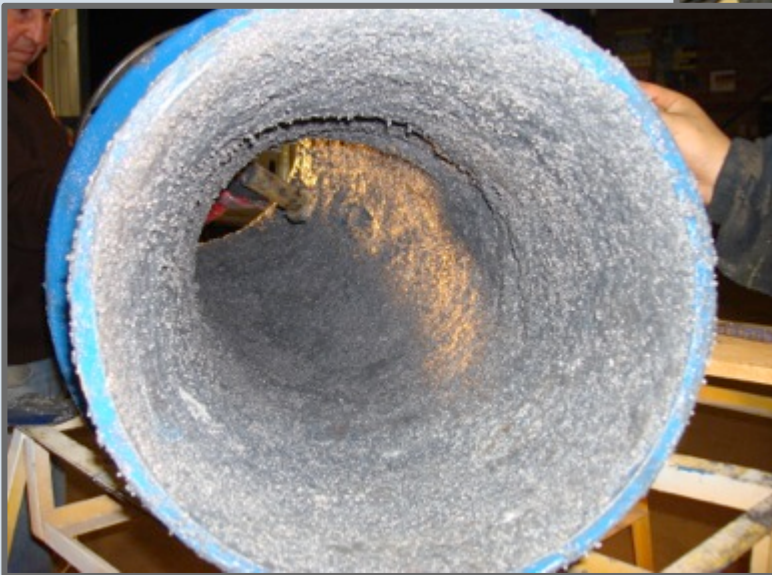
*Se inicia con el granallado del codo. Luego, la aplicación del imprimante CeramAlloy CL+AC y de CeramAlloy CBX para protección contra alta abrasión.*

*Esta solución extendió la vida útil por mas que el doble de lo tradicional - caucho y cerámica, ahorrando al cliente tiempo de parada de proceso y costo asociado al cambio de la pieza.*
