Recuperación y Protección de Piso de Hormigón Sujeto a Ataque Químico.

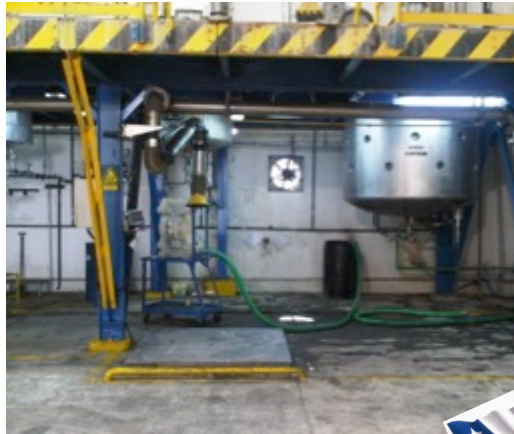
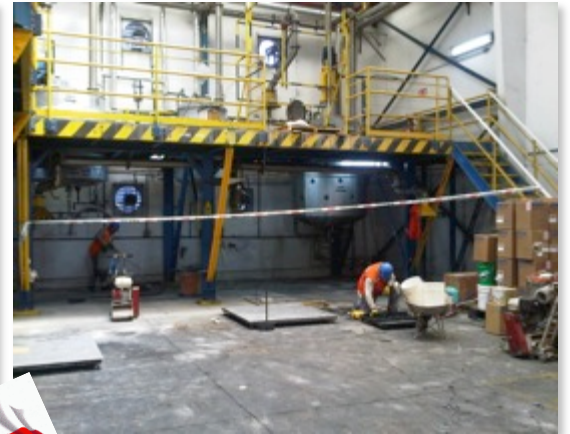
Piso sometido habitualmente a derrames de variados productos químicos presenta un importante deterioro y degradación superficial. Se observan áridos expuestos en parte importante del área.

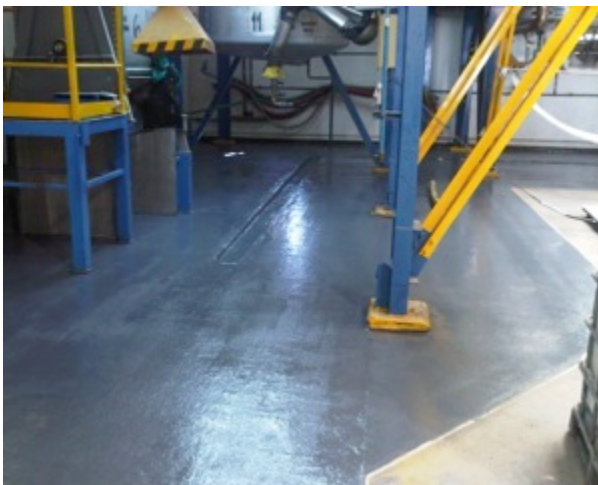
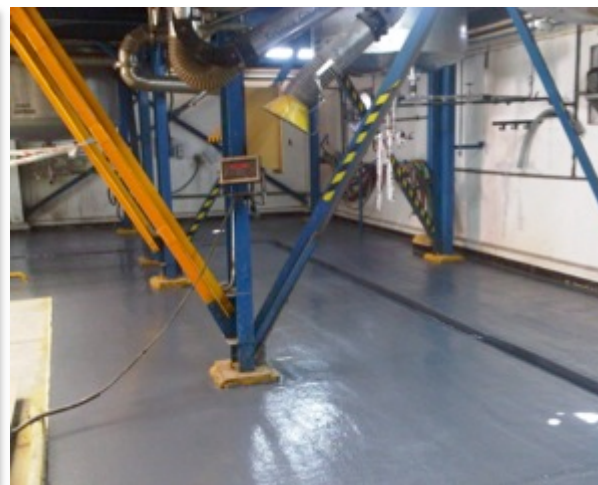
Piso totalmente recuperado, sellado y protegido frente a los constantes derrames de producto del proceso industrial.
